Hofanlage Altenbruchshof in Kettwig

Das Objekt Hofanlage Altenbruchshof ist ein eingetragenes Baudenkmal (Denkmalliste Essen, laufende Nr. 253, Eintragungstext siehe PDF-Datei in der Mediengalerie).

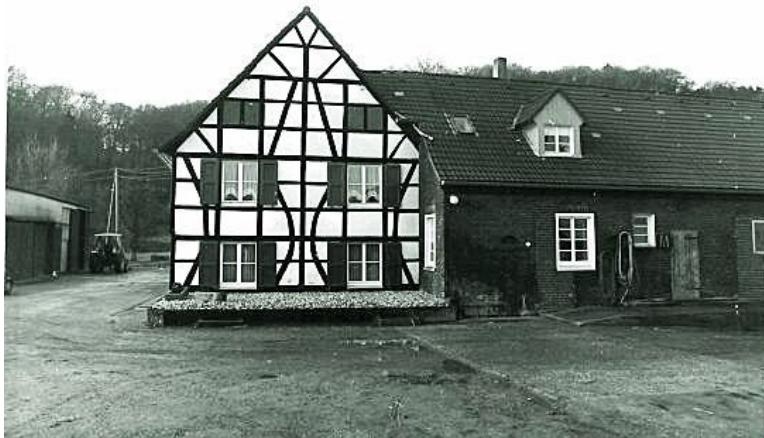
Historisches Foto des Altenbruchshof in Essen
Fotograf/Urheber: unbekannt

Das zweigeschossige Haus mit massivem Sockel in Brüstungshöhe stammt aus der zweiten Hälfte des 18. Jahrhunderts, ist jedoch im Kern vermutlich älter. Eine Trauf- und eine Giebelseite sind in Fachwerk errichtet, mit profiliertem Kehlbalken an der Giebelseite und einem Dachbodenfenster im Giebeldreieck. An der Traufseite sind im Fachwerk zwei Bauphasen erkennbar: ein Teil mit profiliertem Rähm, zweite Hälfte 18. Jahrhunderts, der andere Teil ist vermutlich älter. Eine der Giebelseiten wurde in Backstein neu aufgemauert; die Fenster haben hier stichbogigen Sturz. An der rückwärtigen Traufseite ist das Erdgeschoss in Backstein neu aufgemauert, darüber Fachwerk; an dieser Seite ist ein lang gestrecktes Wirtschaftsgebäude in Backstein angebaut. Hier soll sich ehemals ein Gasthaus mit zugehöriger Kapelle und Hospital befunden haben.
