## Wohngebäude „Hof Reckmann“ in Kettwig

Hof Reckmann (Stadt Essen Baudenkmal Nummer 178,) Corneliusstraße 78, Essen Kettwig  
Fotograf/Urheber: Karl-Heinz Buchholz

Das Objekt Wohngebäude des Hofes Reckmann ist ein eingetragenes Baudenkmal (Denkmalliste Essen, laufende Nr. 178, Eintragungstext siehe PDF-Datei in der Mediengalerie).

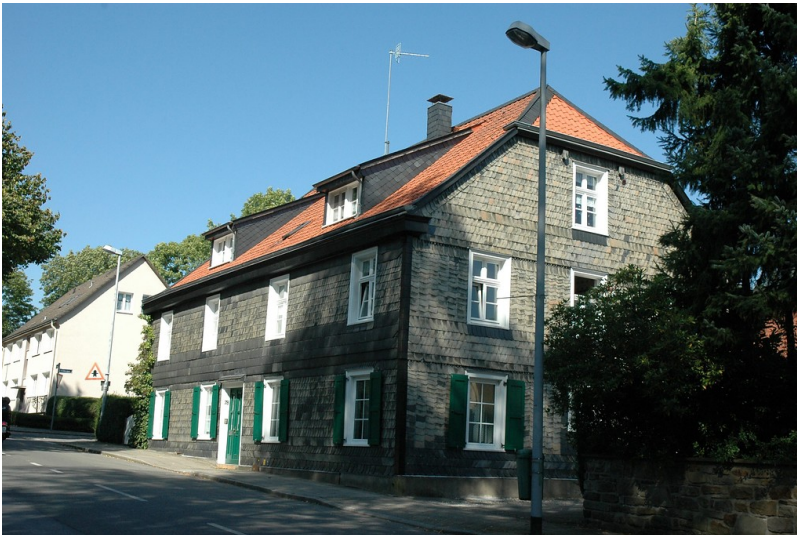
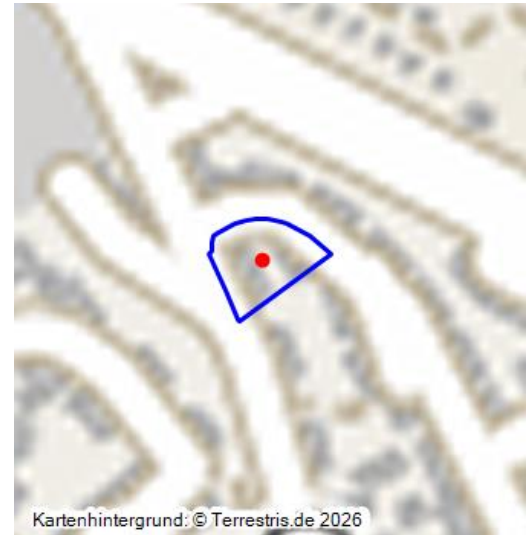
Das zweigeschossige Haus vom Anfang des 19. Jahrhunderts ist dreiseitig mit Eternit verkleidet und verschiefert. An der rückwärtigen Traufseite ist das Fachwerk sichtbar, mit profilierter Schwelle über vorkragenden Balkenköpfen. Das Haus hat ein Krüppelwalmdach, je einen giebelseitigen und einen traufseitigen Eingang.
