## Wohn- und Geschäftsgebäude, Hauptstraße 75-77 in Kettwig

Fachsicht(en): Kulturlandschaftspflege, Denkmalpflege

Gemeinde(n): Essen (Nordrhein-Westfalen)

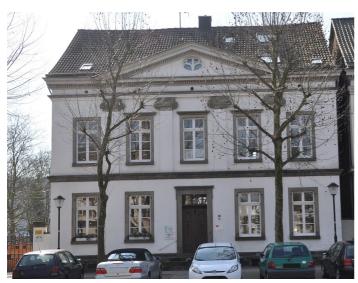
Das zweigeschossige Backsteingebäude stammt aus der Mitte des 19. Jahrhunderts Die verputzte straßenseitige Traufseite hat sechs Fensterachsen, von denen drei risalitartig vorgezogen und von einem flachen Zwerchgiebel überfangen sind. Das Erdgeschoss des Risalites zeigt Putzquaderung. Ein umlaufendes Geschossgesims trennt das Obergeschoss, wo die einzelnen Achsen durch Pilaster getrennt sind. Die äußerste rechte Fensterachse ist leicht abgesetzt, scheint also später angefügt worden zu sein. Das Traufgesims hat Zahnschnitt, die Fenster Werksteingewände. Der Mitteleingang hat Oberlicht und wohl erneuertes Türblatt. An der schmucklosen Rückseite befindet sich ein schmaler Anbau.
