## Fachwerkgebäude Baldeney 36 in Bredeney

Das Objekt Fachwerkhaus, Baldeney 36 in Bredeney ist ein eingetragenes Baudenkmal (LVR-ADR 19299, Denkmalliste Essen, laufende Nr. 574).

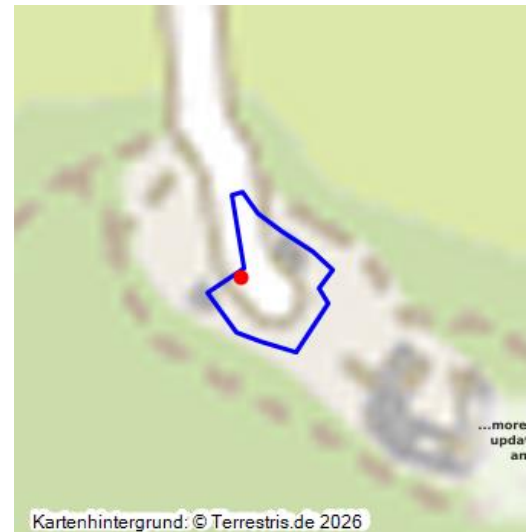
Das zweigeschossige Fachwerkhaus des 18./19. Jahrhunderts liegt in unmittelbarer Nähe der Ruine Isenburg. An einer Giebelseite schließt ein Bruchsteinanbau unter Pultdach an; die zweite Giebelseite ist erneuert und verputzt. Die beiden Eingänge liegen traufseitig, einer davon hat ein Türblatt aus dem frühen 19. Jahrhundert. An der zweiten Traufseite liegt vor dem Eingang ein Fachwerk-Windfang. Das Fachwerk der rückwärtigen Traufseite wirkt älter (sehr kleine Fensteröffnungen im Balkenwerk sichtbar, keine einheitlichen Fensterachsen, außermittiger Eingang). Die vordere Traufseite ist in drei Fensterachsen gegliedert und könnte aus der Mitte des 19. Jahrhunderts stammen.
