Fachwerkgebäude Fuchsgang 9 in Bredeney

Das Objekt Fachwerkhaus, Fuchsgang 9 in Bredeney ist ein eingetragenes Baudenkmal (LVR-ADR 68407, Denkmalliste Essen, laufende Nr. 794).

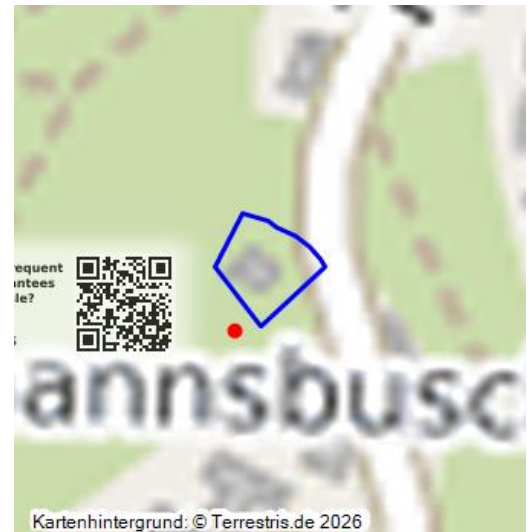
Das zweigeschossige, traufständige Fachwerkhaus der Zeit um 1800 ist teilweise unterkellert, hat einen Bruchsteinsockel und pfannengedecktes Satteldach. Die Giebelseiten, die straßenseitige Traufwand und der Stallanbau vom Ende des 19. Jahrhunderts sind verbrettert. Die rückwärtige Traufwand ist größtenteils in Bruchstein gemauert und verputzt, die Fensteröffnungen sind teils original, teils vergrößert, mit modernen Fenstern und hölzernen Schlagläden versehen. Die originale, sehr seltene Einpfeiler-Eingangstür ist erhalten. Im Inneren ist die originale Raumaufteilung ablesbar erhalten, ebenso wie das Gefüge der Holzkonstruktion und der Dachstuhl. Geringfügige Veränderungen wurden durch den Einbau eines Badezimmers verursacht.
