Bildstock Viehauser Berg in Fischlaken

Gemeinde(n): Essen (Nordrhein-Westfalen)

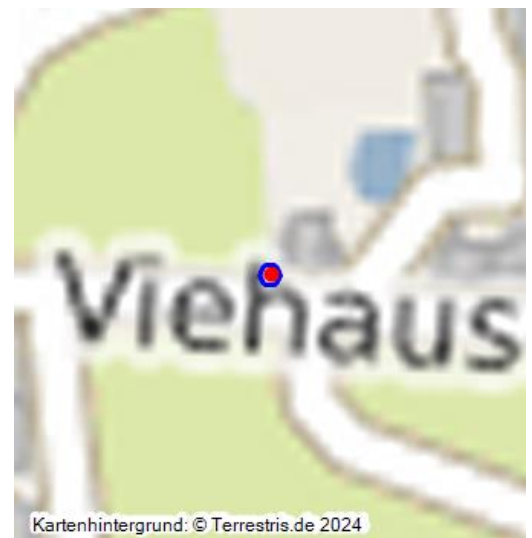
Der Bildstock des 18. Jahrhunderts hat einen rechteckigen Grundriss mit gestuftem Sockel und einen Aufsatz mit rundbogiger Nische, die mit einem schmiedeeisernen Gitter verschlossen ist. Im Sockel befindet sich ein ovales Feld mit unleserlicher Inschrift. Das Objekt Bildstock, Viehauser Berg ist ein eingetragenes Baudenkmal (Denkmalliste Essen, laufende Nr. 593).
