## Hofanlage Kuhlmann in Heidhausen

Das Objekt Fachwerkhaus, Hofanlage Kuhlmann ist ein eingetragenes Baudenkmal (Denkmalliste Essen, laufende Nr. 579).

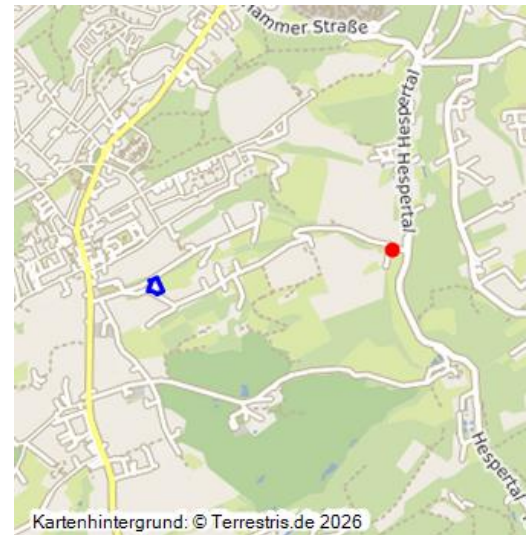
Das ein- bis zweigeschossige, lang gestreckte Fachwerkhaus in Ständerwandbauweise, auf gestuftem Bruchsteinsockel stammt aus dem 18. Jahrhundert. Der traufseitige Eingang hat ein erneuertes Türblatt; eine zusätzliche, giebelseitige Tür führt vom Hang aus ins Obergeschoss. Neben den kleinen, unregelmäßig angeordneten Öffnungen der Bauzeit sind einige Fenster im 20. Jahrhundert erneuert worden. Rückwärtig schließt ein Bruchsteinanbau unter Pultdach an. Neben dem Haus steht ein Bruchstein-Wirtschaftsgebäude.
