## Hofanlage Preutenborbeckstraße in Heidhausen

Das Objekt Hofanlage, Preutenborbeckstraße ist ein eingetragenes Baudenkmal (Denkmalliste Essen, laufende Nr. 248).

**Straße / Hausnummer:** Preutenborbeckstraße 42

**Ort:** Essen - Heidhausen

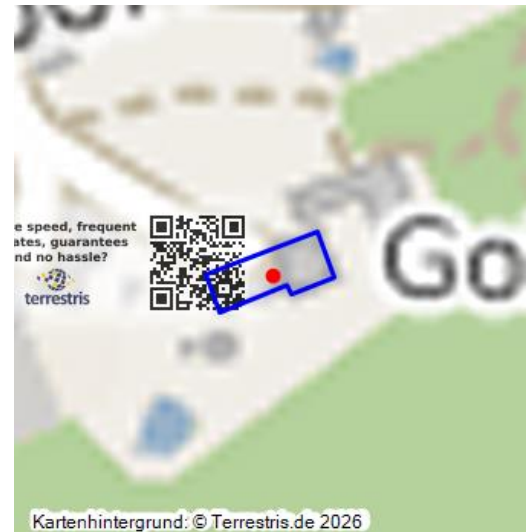
Das zweigeschossige, lang gestreckte Bruchsteingebäude des 19. Jahrhunderts aus Ruhrsandstein hat einen abgesetzter Sockel. Die Fassade hat acht Fensterachsen; der Eingang befindet sich in der dritten Achse. Zwei weitere Eingänge finden sich an der rückwärtigen Traufseite, einer mit originalem Türblatt und seitlich zwei rundbogigen Fenstern. Die Fenster und Türen haben Werksteingewände, bei den meisten mit Schlussstein. Der Haupteingang hat eine profilierte Werksteineinfassung. An der zweiten Giebelseite schließt ein eingeschossiges Wirtschaftsgebäude aus Bruchstein an. Die Garageneinfahrt ist modern.
