Sgraffiti in der Kölner Innenstadt

Fachsicht(en): [Architekturgeschichte](#)

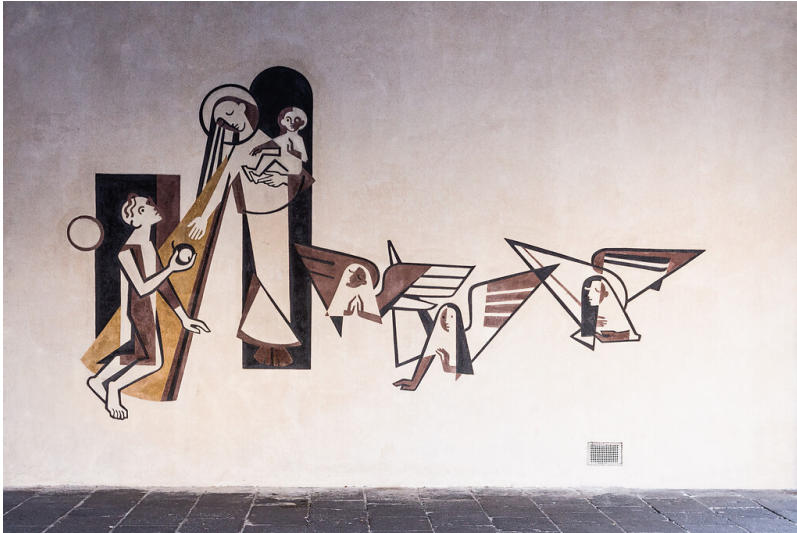
Sgraffito des heiligen Hermann Joseph an der Kölner Basilika St. Maria im Kapitol (2021).
Fotograf/Urheber: Sebastian Löder

Sgraffiti (Einzahl: Sgraffito) sind reliefartige Kratzputzbilder. Besonders in der Nachkriegszeit entstanden viele dieser bunten Bilder an und in öffentlichen Gebäuden, aber auch als dekoratives und haltbares Gestaltungselement an eher schlichten Wohnbauten. Hierbei werden verschiedenfarbig gefärbte Putzschichten übereinander aufgetragen und dann unterschiedlich tief aus dem noch feuchten Putz herausgekratzt, so dass ein buntes, reliefartiges Gesamtbild entsteht.
